UNIVERSIDAD DE CUENCA

**Facultad de Ingeniería
Carrera de Ingeniería Civil**

**“MANUAL PRÁCTICO DE EVALUACIÓN PATOLÓGICA Y CONTROL DE
LA CONDICIÓN EN ESTRUCTURAS DE HORMIGÓN MEDIANTE
ENSAYOS NO DESTRUCTIVOS Y SEMI-DESTRUCTIVOS”**

Trabajo de Titulación previo a la obtención
del Título de Ingeniero Civil.

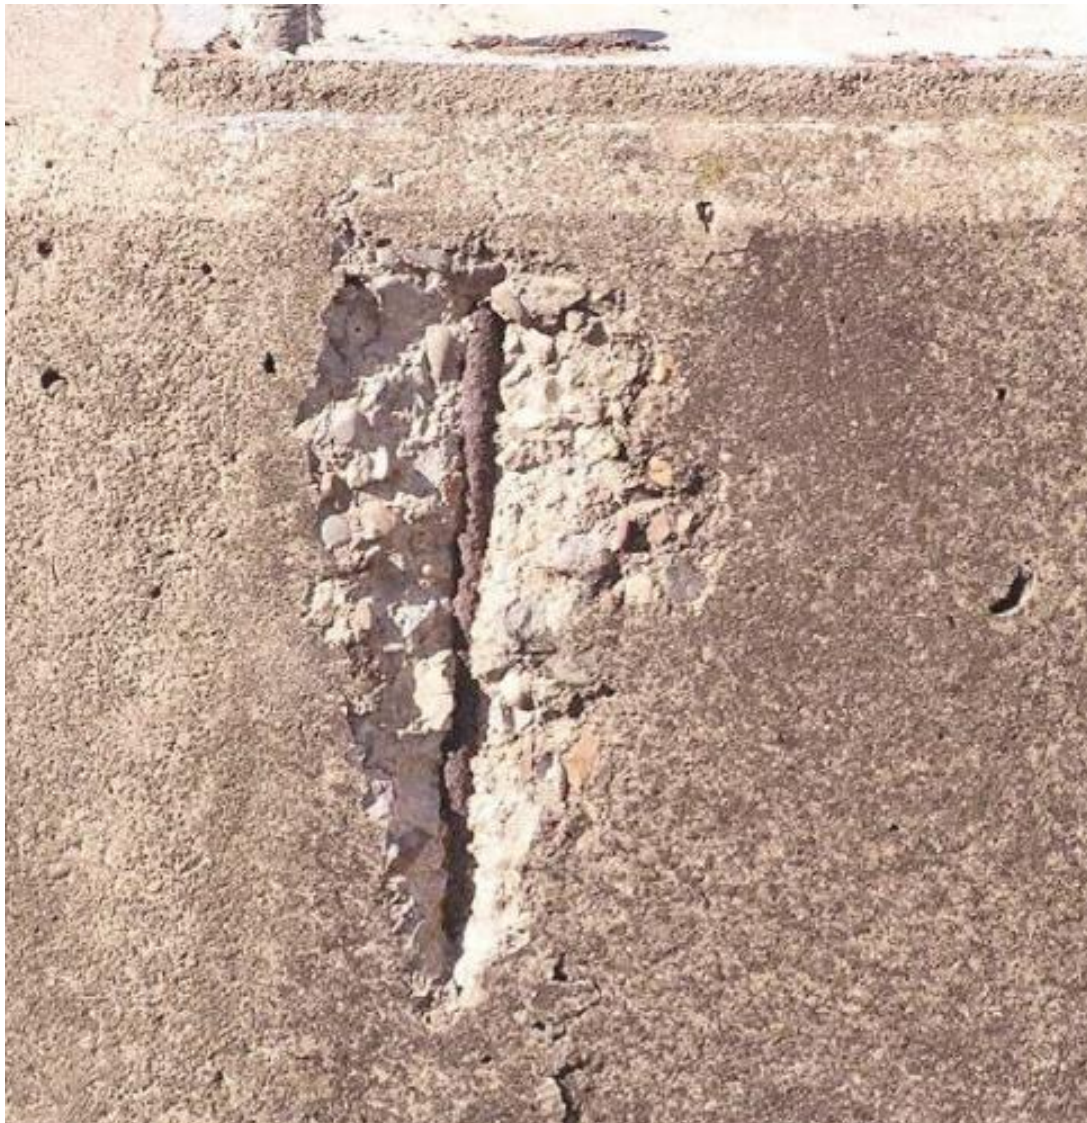
Gráfico 87 Ejemplo real de carbonatación. Fuente: (Chinè-Polito et al., 2018)

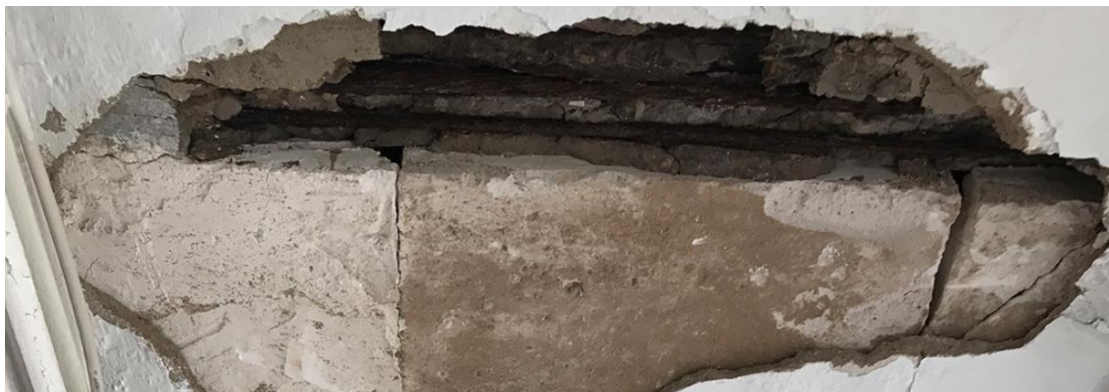
Gráfico 88 Ejemplo real de aluminosis. Fuente: (Grupo Gestcontrol, 2017)

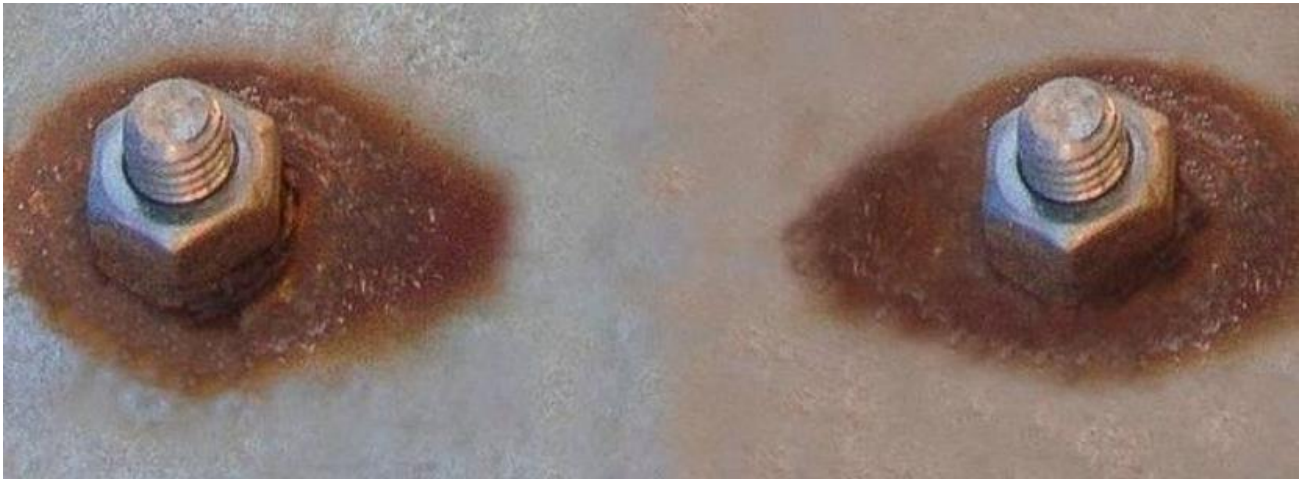
Gráfico 92 Ejemplo real de corrosión galvánica. Fuente: (Sanjuán Fernández, 2016)

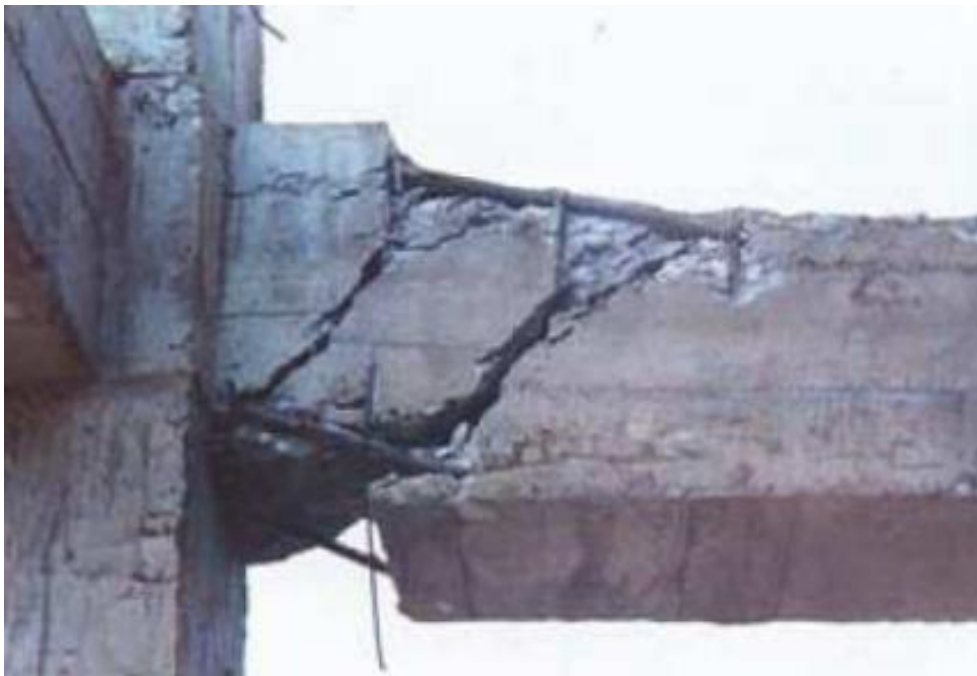
Gráfico 97 Ejemplo real de agrietamiento en conexiones columnas a vigas/losas. Fuente: (Generalitat Valenciana & Instituto Valenciano de la Edificación, 2014)

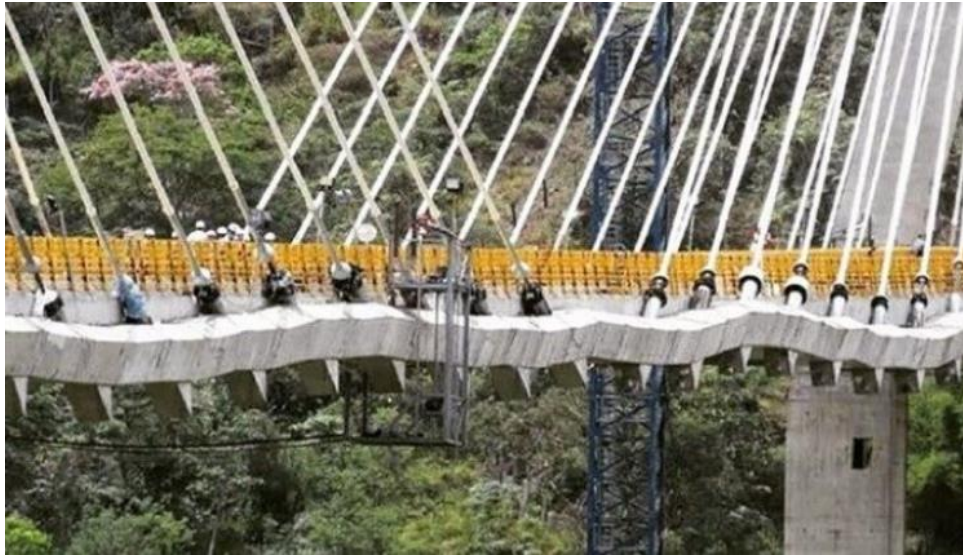
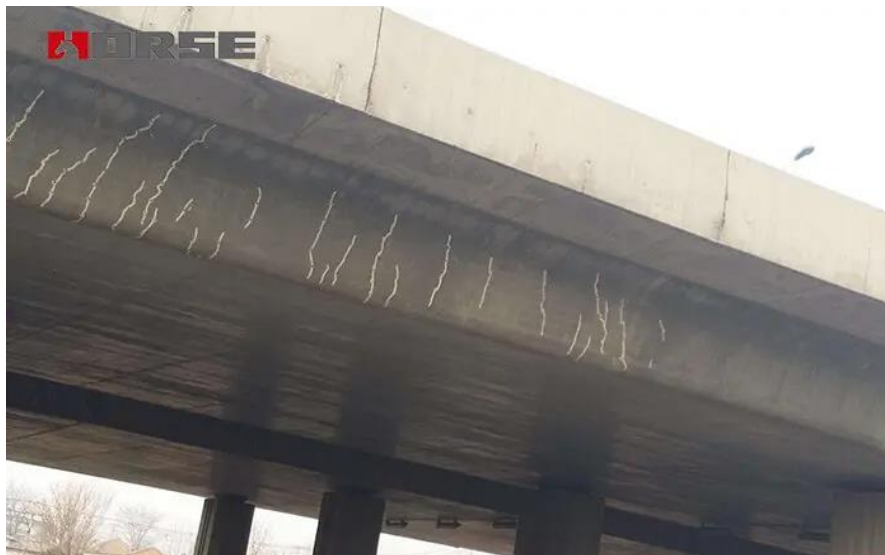
Gráfico 101 Ejemplos reales de deflexiones en puente Hisgaura (Santander, Colombia) y agrietamiento en estructuras continuas.
Fuente: (Horse, 2017; Minuto 30 S.A.S, 2019)

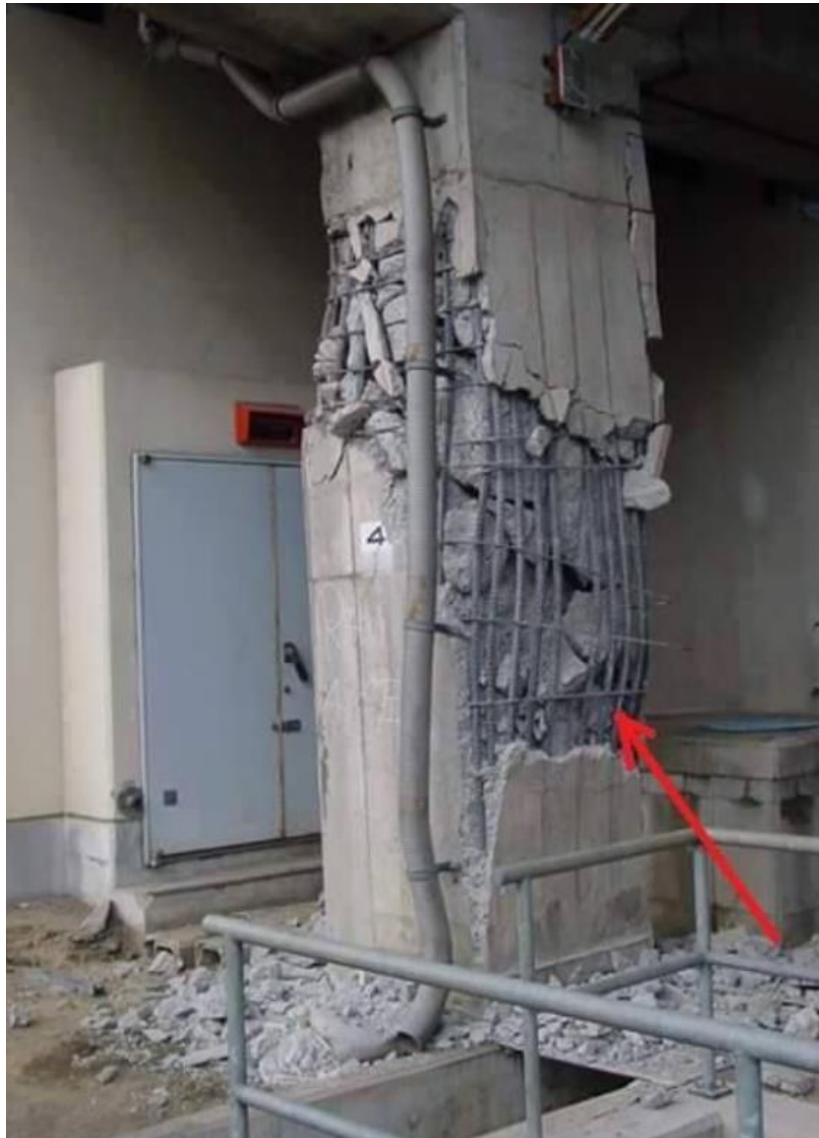
Gráfico 103 Ejemplo real de compresión en columnas. Fuente: (4geniecivil, 2012)

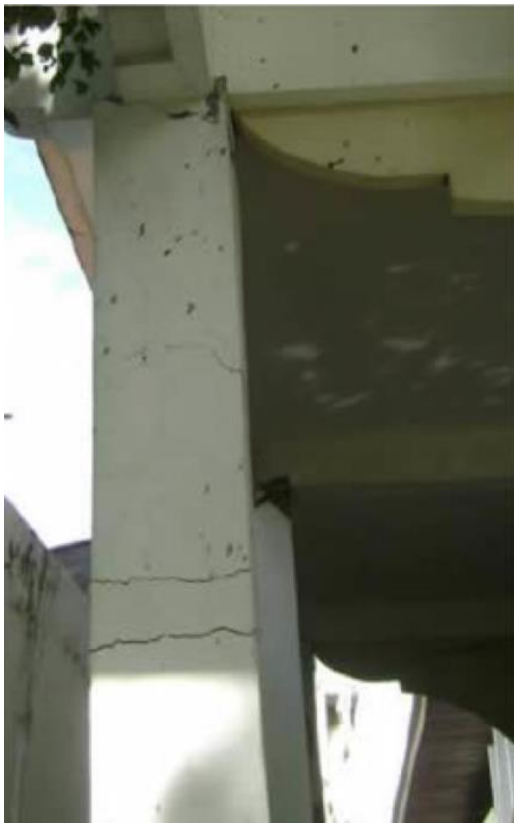
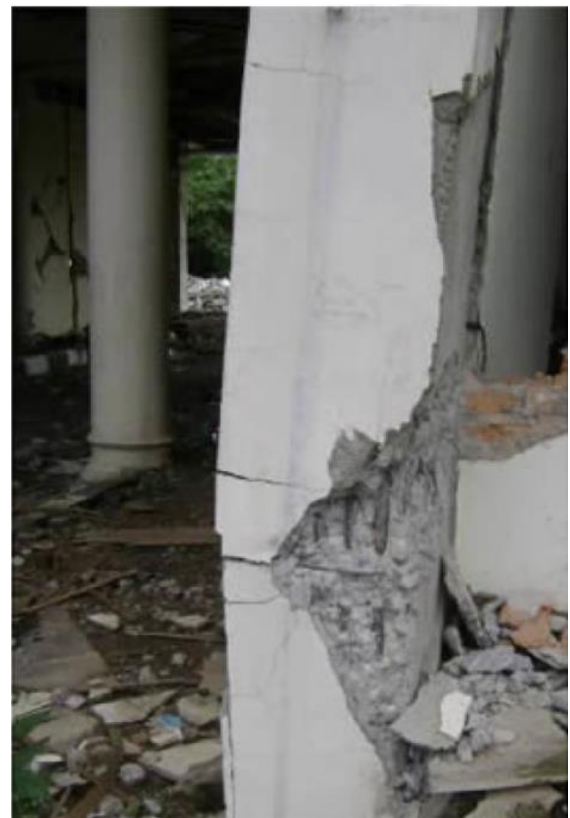
Gráfico 104 Ejemplo real de flexión en columnas. Fuente: (Obras por Expansión, 2017)

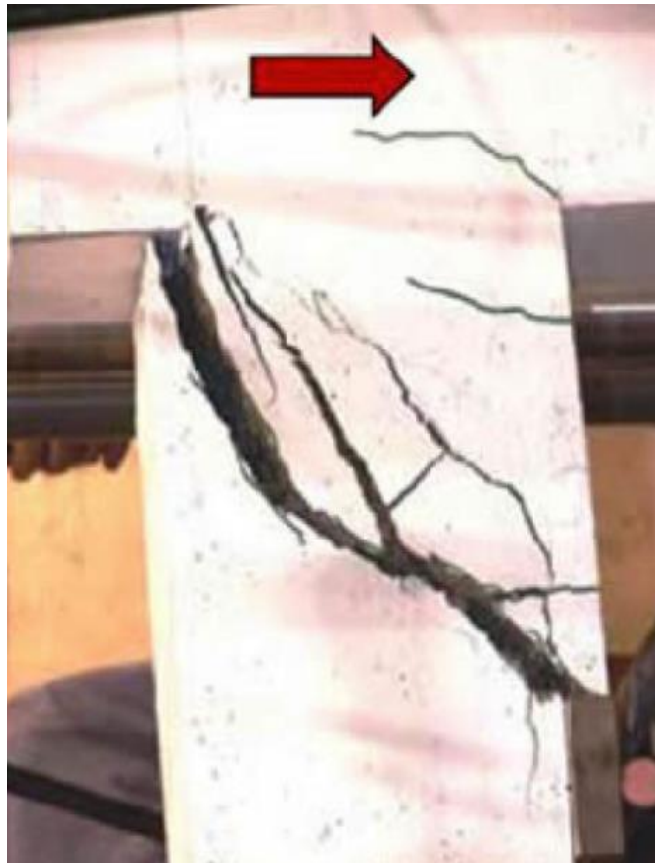
Gráfico 105 Ejemplo real de cortante en columnas. Fuente: (Obras por Expansión, 2017)

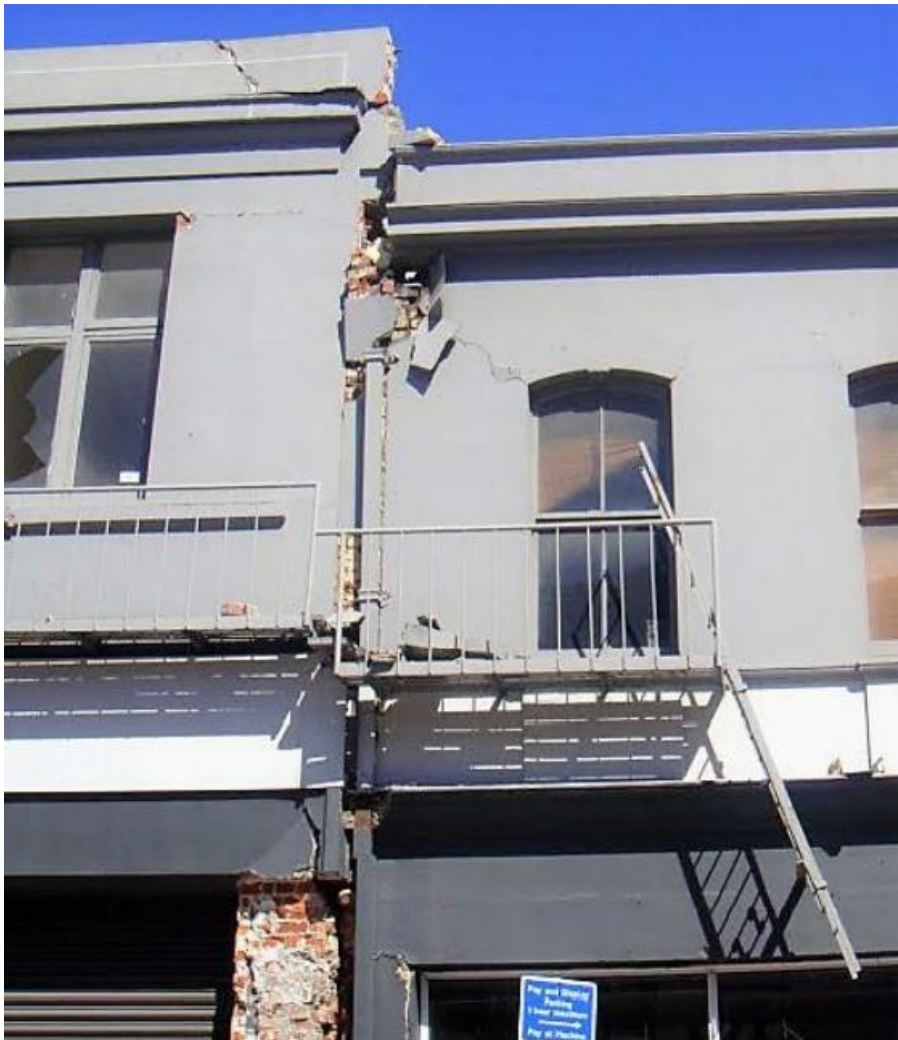
Gráfico 110 Ejemplo real de golpeteo. Fuente: (L. Suárez, 2020)

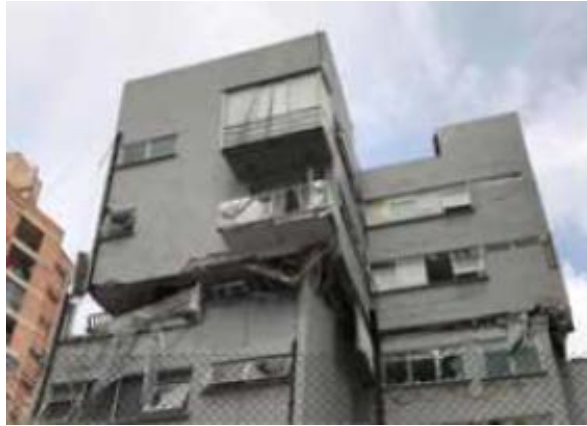
Gráfico 116 Ejemplo real de retrocesos excesivos en las esquinas. Fuente: (Buendía Sánchez & Reinoso Angulo, 2019)

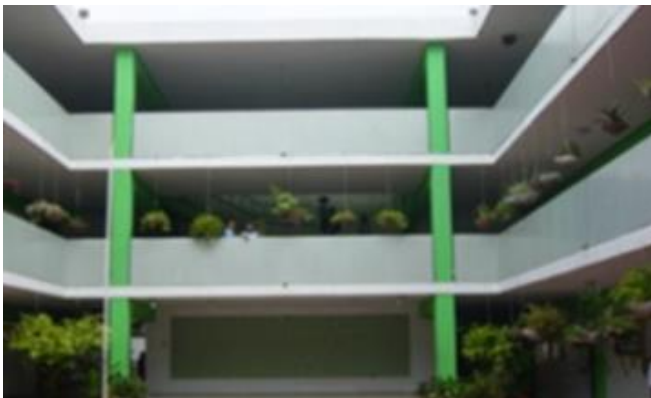
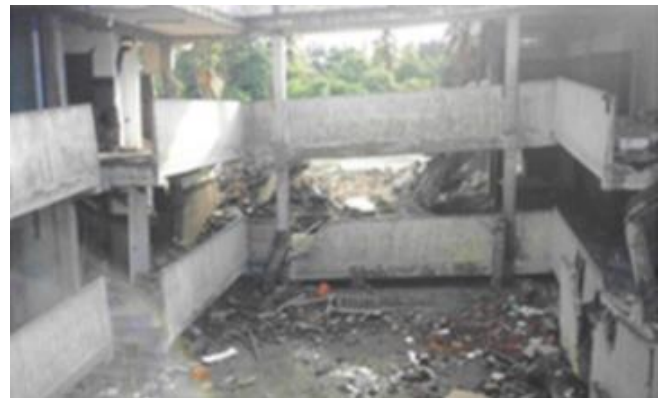
Gráfico 117 Ejemplo real de discontinuidades en el sistema de piso. Fuente: (Cenais, 2020)

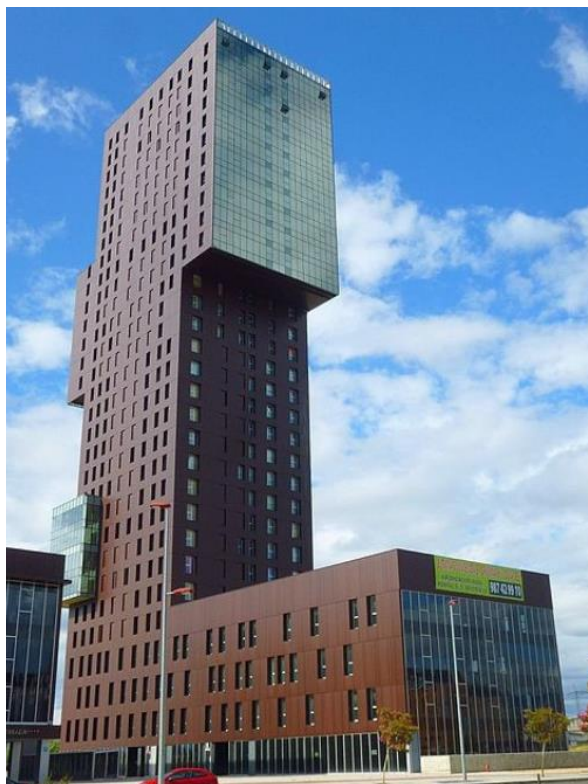
Gráfico 122 Ejemplo real de irregularidad geométrica, Torre de Rosaleda. Fuente: (Viñau Ena, 2016)

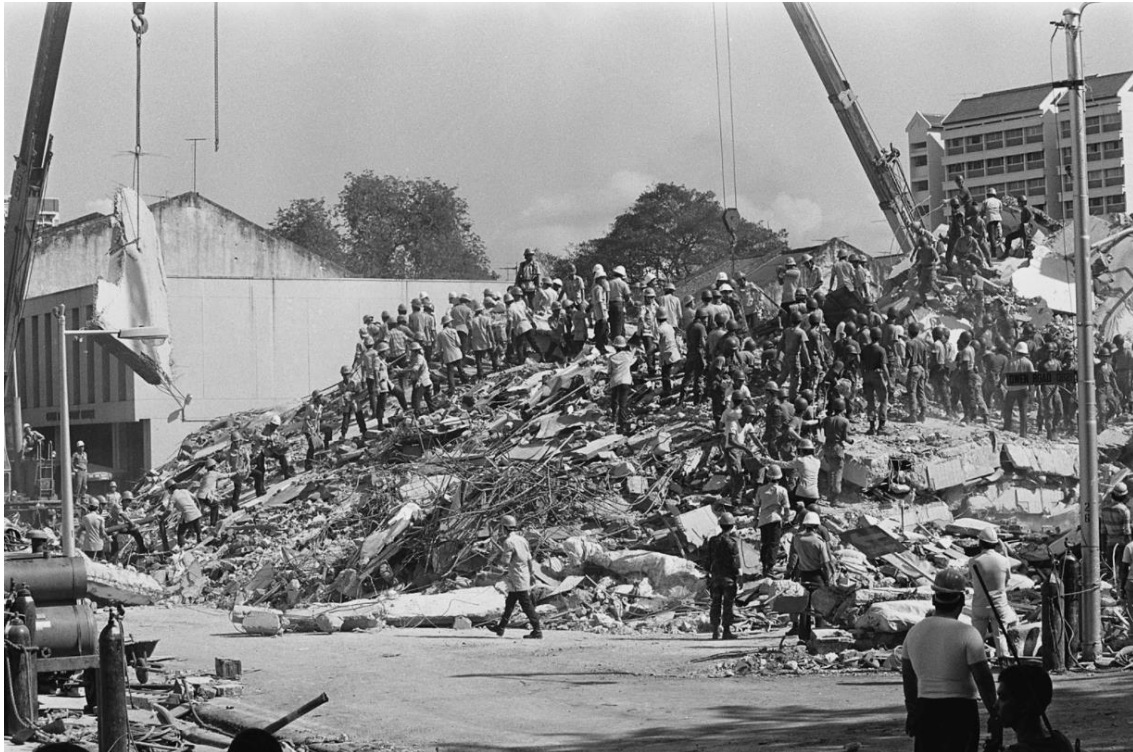
Gráfico 123 Ejemplo real de colapso por sobrepeso, edificio Lian Yak por mala asignación de cargas en el diseño estructural (1986).
Fuente: (Benavides, 2016)

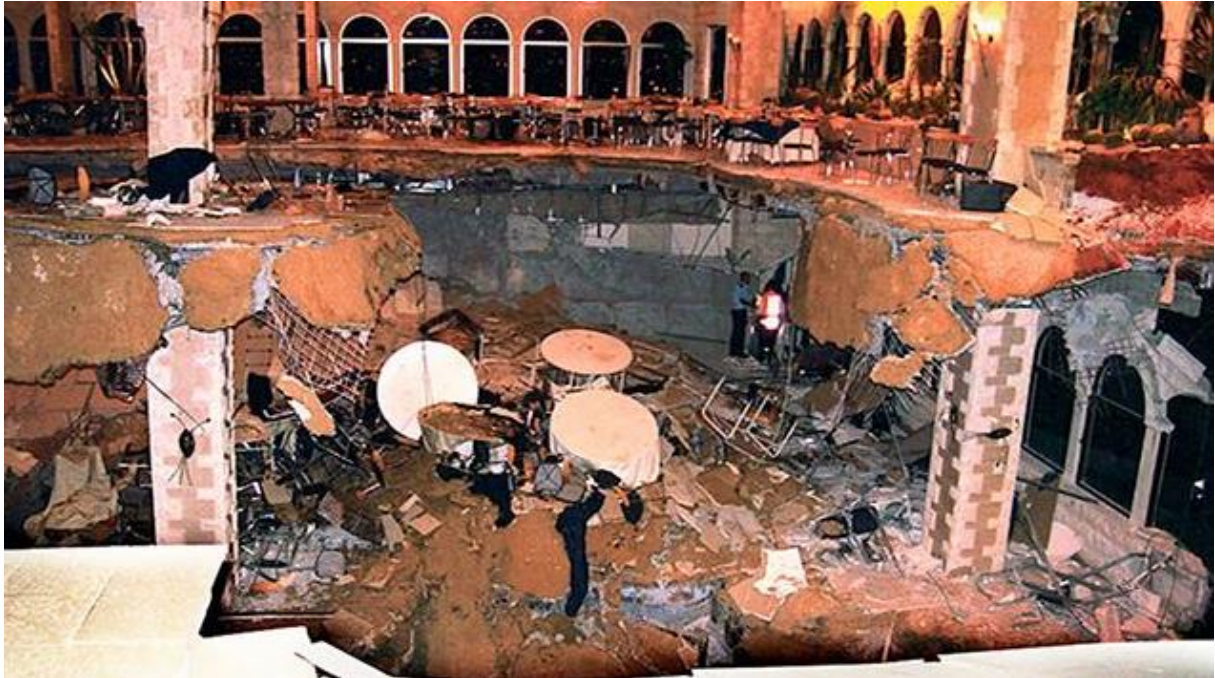
Gráfico 124 Ejemplo real de colapso por modificaciones, salón de recepciones en Israel donde se quitaron columnas para aumentar espacio (2001). Fuente: (Kalpana, 2020)

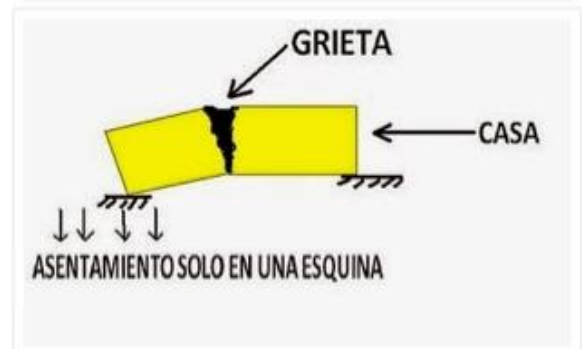
Gráfico 126 Tipos de grietas provocadas por asentamientos. Fuente: (Square it inmobiliaria, 2014)

- Estructuras asentadas o volcadas.
- Diferentes tipos de grietas en losas de cimentación (Gráfico 126).
- Fisuración de muros de mampostería.
- Grietas en muros de mampostería.

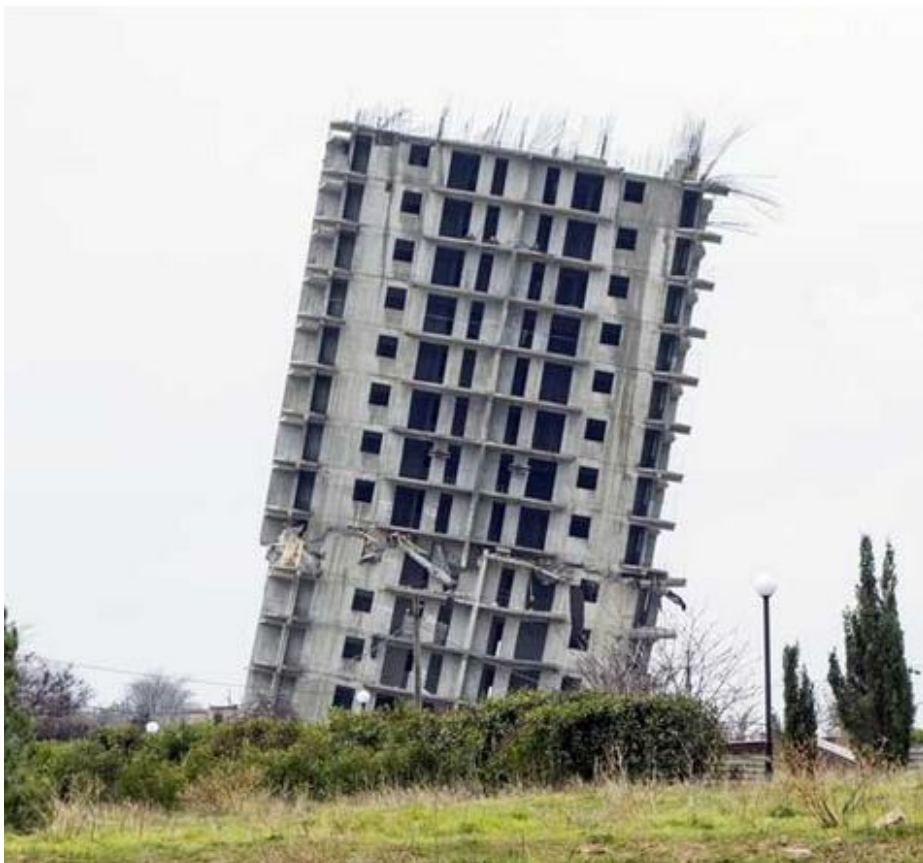
Gráfico 127 Ejemplo real de estructura con asentamiento diferencial excesivo. Fuente: (Ingeniero de caminos, 2020)

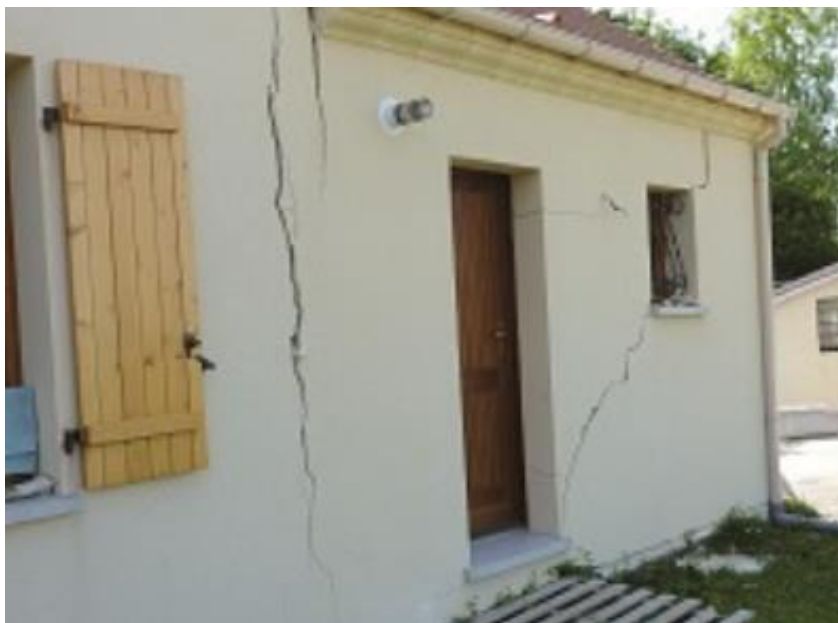
Gráfico 129 Ejemplo real de grieta por expansión en la mitad de la casa y grieta diagonal por hundimiento diferencial en la esquina. Fuente: (Solijection, 2014)

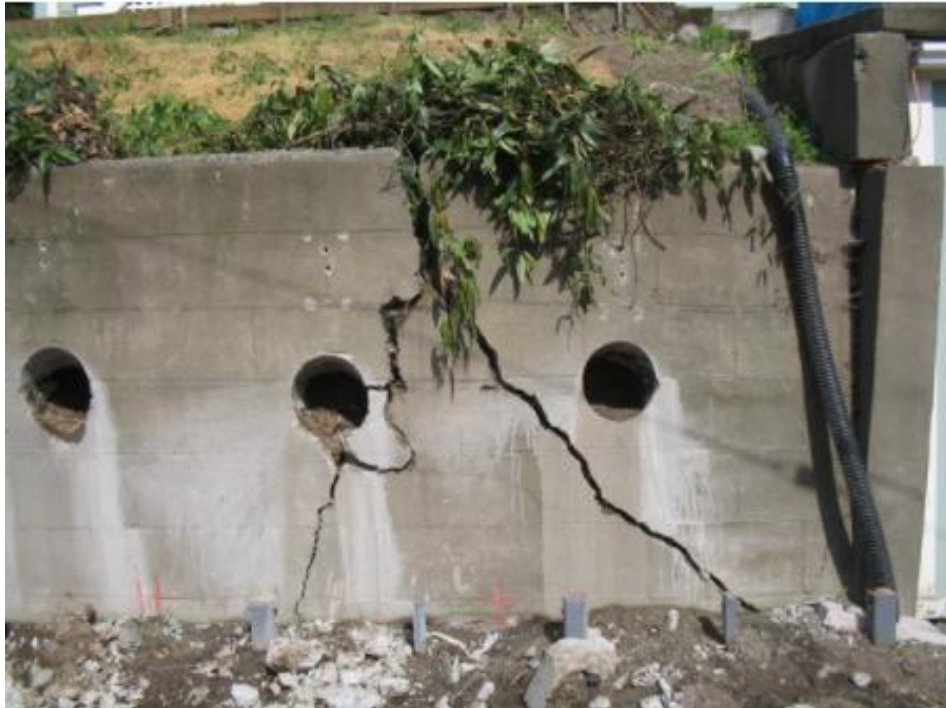
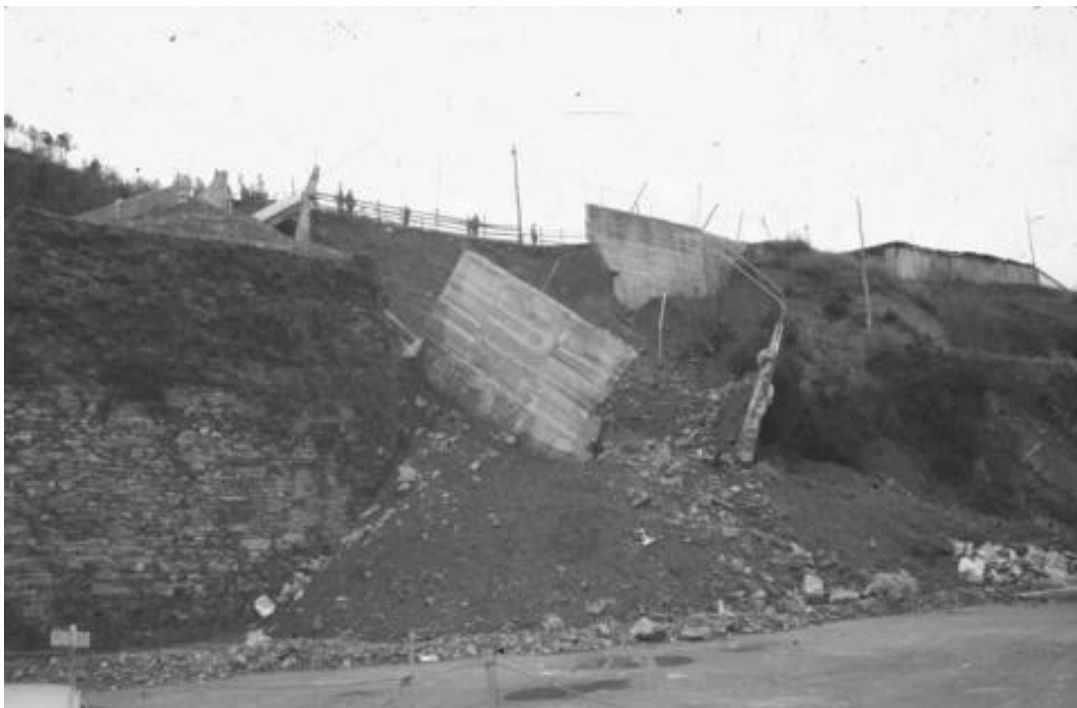
Gráfico 131 Ejemplo real de agrietamiento y deslizamiento en muros de contención. Fuente: (Pérez Valcárcel, 2008; Silva, 2020)

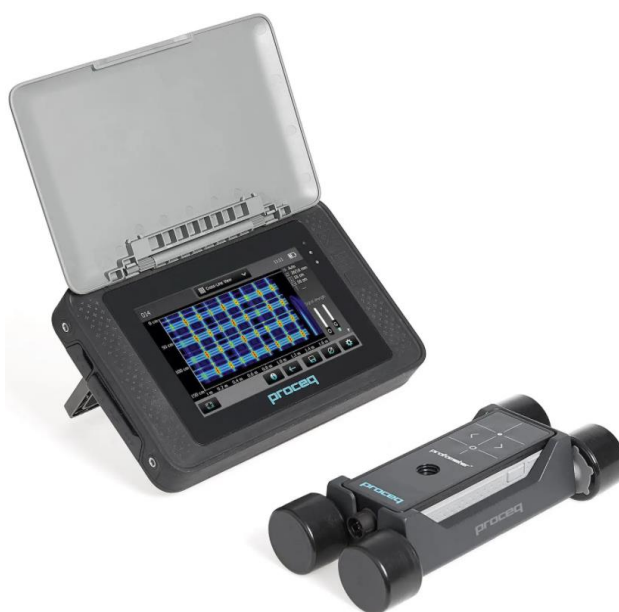
- Detector de armaduras (Pachómetro)
- Tiza

Gráfico 133 Equipo detector de armaduras. Fuente: (PROCEQ SA)

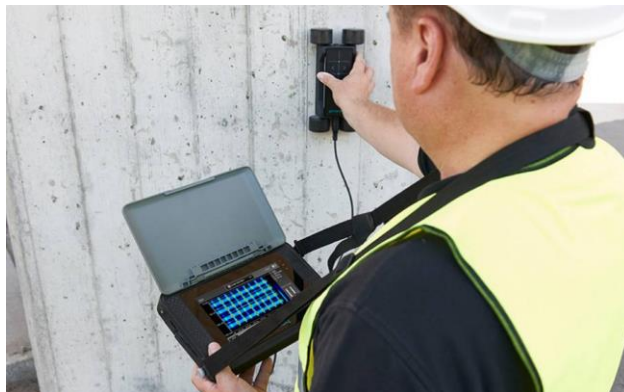
Gráfico 134 Ubicar los aceros de refuerzo, detección de armaduras. Fuente: (Espinal et al., 2019)

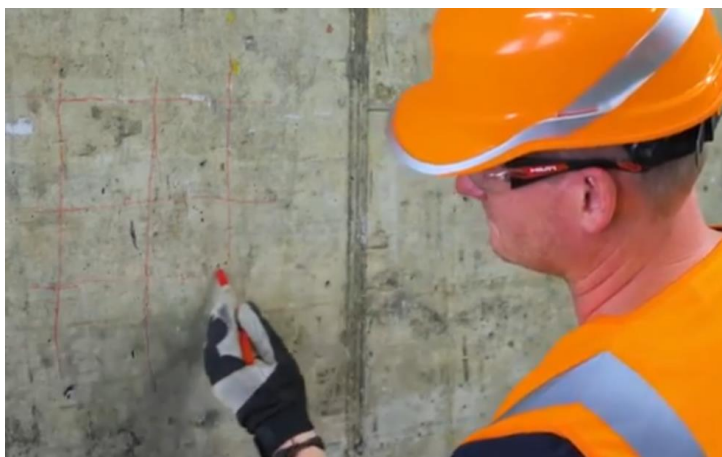
- 4) Identificar los puntos en donde se encuentre el refuerzo. El equipo indica si existe un metal debajo de la superficie, la forma de indicar va a depender del equipo que se utilice. En el mercado existen equipos que tienen funciones variadas, algunos pueden indicar el diámetro de la varilla y espesor de recubrimiento.
- 5) Marcar los puntos donde se encuentre el acero de refuerzo, esto se lo realiza con ayuda de la tiza.
- 6) Recorrer nuevamente la superficie con la cabeza de búsqueda para verificar el posicionamiento de las varillas.
- 7) Repetir los pasos 3, 4, 5 y 6. Esta vez deslizando suavemente la cabeza de búsqueda de arriba hacia abajo sobre la superficie.
- 8) Trazar un mallado con los puntos obtenidos.

Gráfico 135 Trazado de mallado, detección de armaduras. Fuente: (Espinal et al., 2019)

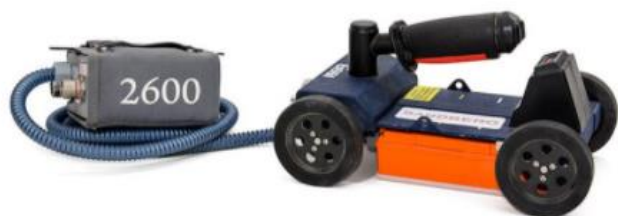
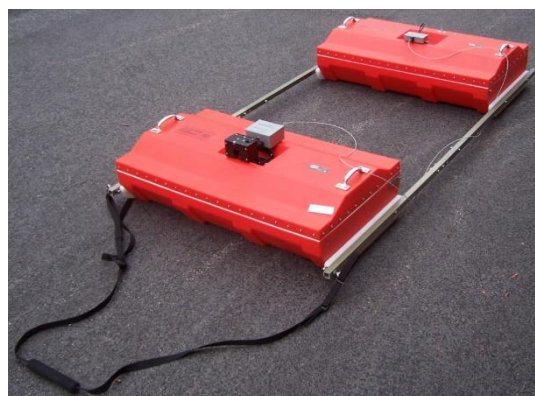
Las antenas de un Georradar también se pueden diferenciar en función del número de antenas. Existen antenas monoestáticas las cuales tienen solo una antena que funciona como emisor y receptor; y antenas biestáticas que se componen de dos módulos separados, por un lado, la antena emisora y por otro la antena receptora. (Aguilera, 2013; Pellicer, 2014)

Gráfico 136 Antena monoestática, modelo 2600 MHz y Antena biestática, modelo 100MHz; ensayo GPR. Fuente: (GSSI)

Cada una de las antenas tiene ventajas y desventajas; sin embargo, para el estudio de la evaluación del concreto las antenas monoestáticas generalmente tienen más ventajas en la calidad de datos obtenidos y en la eficiencia del procesamiento. (Gehrig et al., 2004)

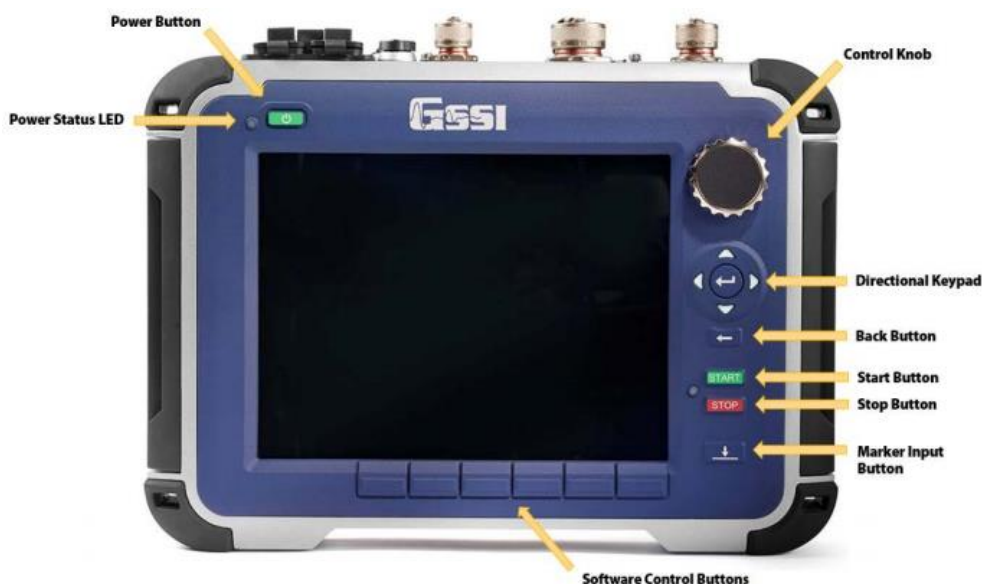
La unidad central es la encargada de realizar la coordinación y control de las antenas, de los accesorios que se pueden implementar al equipo y de la señal emitida. La unidad contiene un software (unidad de almacenamiento) que permite actuar sobre la señal emitida y sobre los registros que se adquieren: filtración y modificación de las ganancias del registro. La unidad de control normalmente está conectada a un monitor que permite visualizar la señal; en otros equipos, esta unidad central es un portátil personal con un programa que permita tener el control de las antenas y el procesamiento de las señales. (Aguilera, 2013; Pellicer, 2014)

Gráfico 138 Unidad de control SIR 4000, ensayo GPR. Fuente: (GSSI)

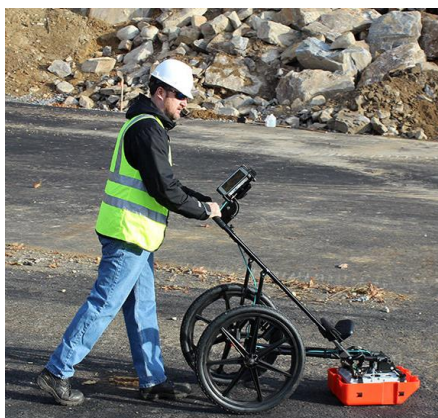
Odómetros ^[5]: Permiten determinar la posición de los distintos puntos con mayor precisión que los marcadores. Debe conectarse a la unidad de control y a las antenas.

Gráfico 139 Odómetro conectado al equipo GPR, ensayo GPR. Fuente: (GSSI)

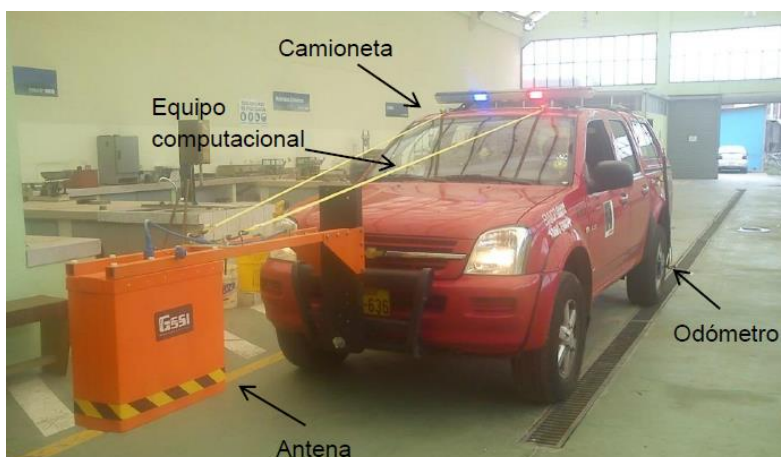
Cuando se requiere realizar el ensayo de GPR para evaluación de carreteras, se necesita un vehículo y el equipo antes descrito se coloca como se indica en el Gráfico 140.

Gráfico 140 Equipo de GPR para evaluación de carreteras, ensayo GPR. Fuente: (María Veloz, 2014)

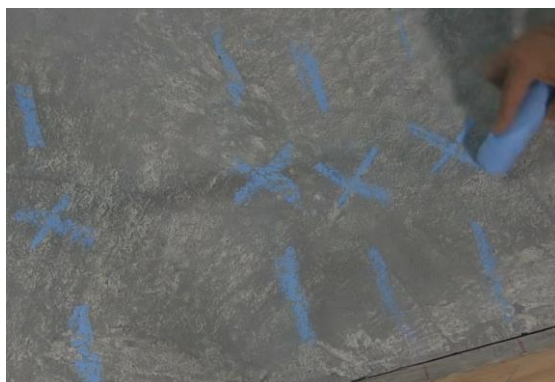
- 4) Marcar con tiza en el concreto sobre la referencia indicada a cada costado por el equipo y con una “X” en la mitad de las marcas realizadas.

Gráfico 142 Marcas longitudinales, ensayo GPR. Fuente: (GSSI, 2011)

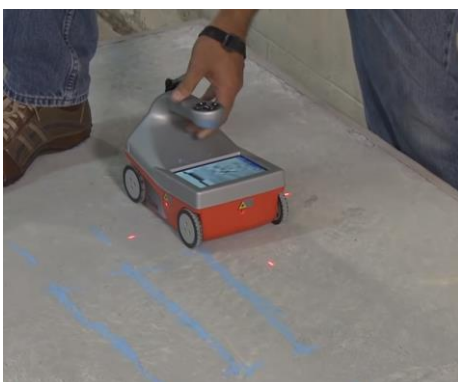
- 5) Deslizar el equipo en una dirección perpendicular con respecto a la utilizada en el paso 2.

Gráfico 143 Trazado perpendicular, ensayo GPR. Fuente: (GSSI, 2011)

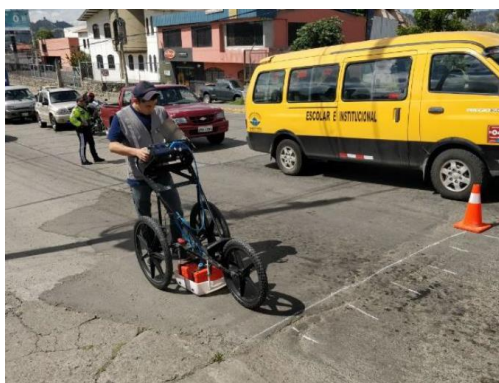
Gráfico 144 Evaluación de puente en Cuenca-Ecuador, ensayo GPR. Fuente: (Álvarez & Ochoa, 2018)

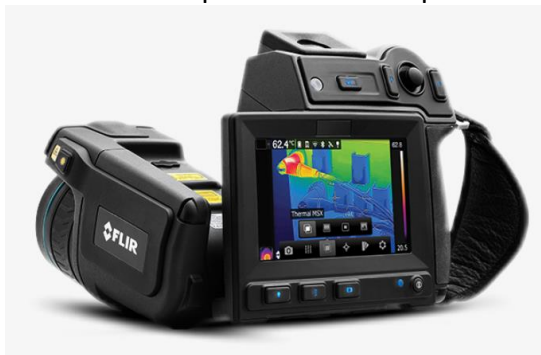
Gráfico 154 Cámara Termográfica Flir T640 para tareas de mantenimiento predictivo, ensayo termografía infrarroja. Fuente: (FLIR Systems, 2011)

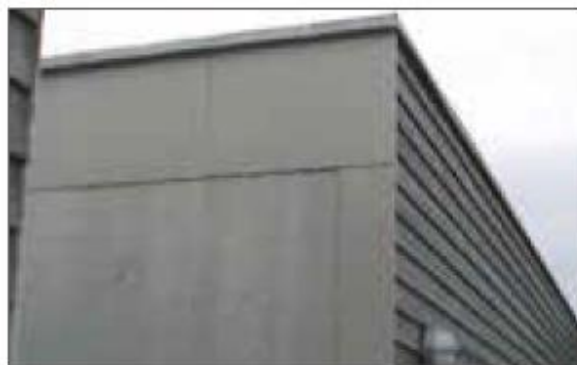
Gráfico 156 Edificio más cálido en el interior; falta de aislamiento; ensayo termografía infrarroja. Fuente: (FLIR Systems, 2011)

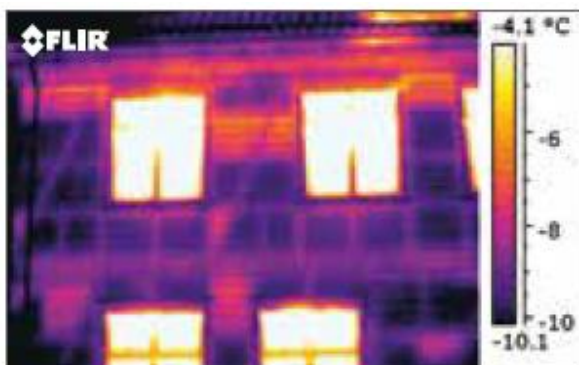
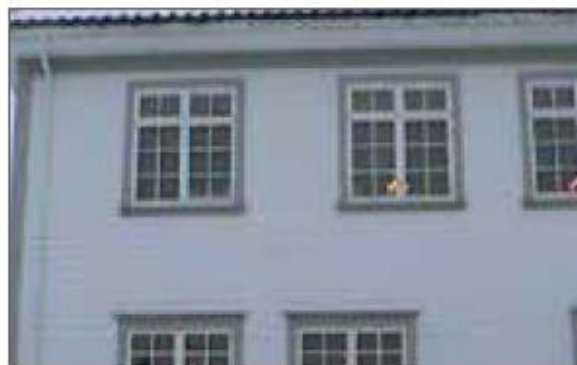
Gráfico 157 Falta de aislamiento en algunas secciones, ensayo termografía infrarroja. Fuente: (FLIR Systems, 2011)

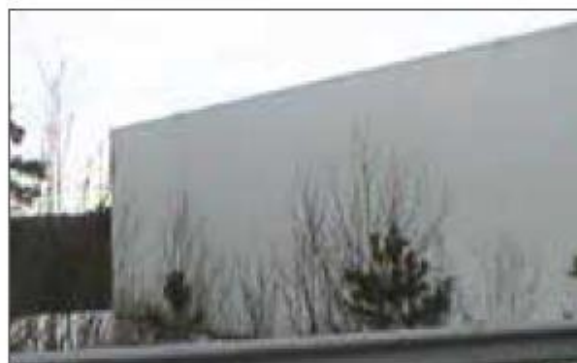
Gráfico 158 Aire caliente saliendo entre la pared y el tejado, deben ajustarse las uniones; ensayo termografía infrarroja. Fuente: (FLIR Systems, 2011)

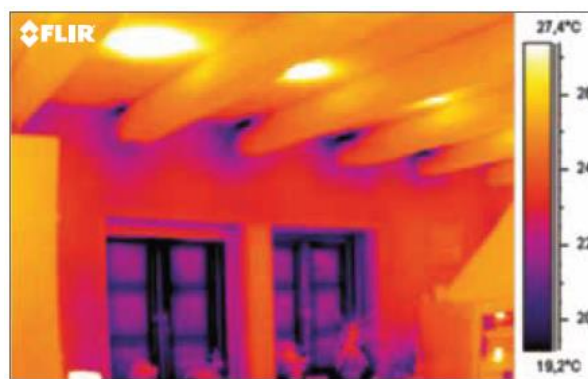
Gráfico 163 Puente térmico entre las vigas del techo, ensayo termografía infrarroja. Fuente: (FLIR Systems, 2011)

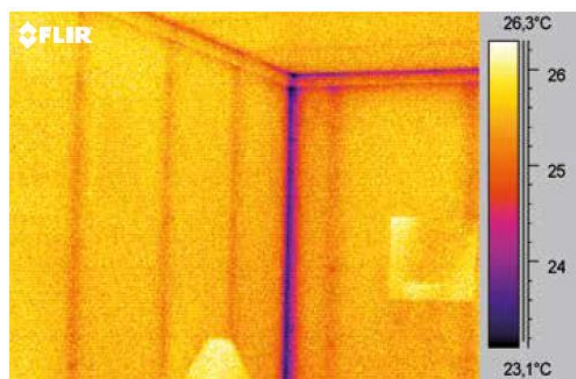
Gráfico 165 Vista de los paneles que cubren la estructura, ensayo termografía infrarroja. Fuente: (FLIR Systems, 2011)

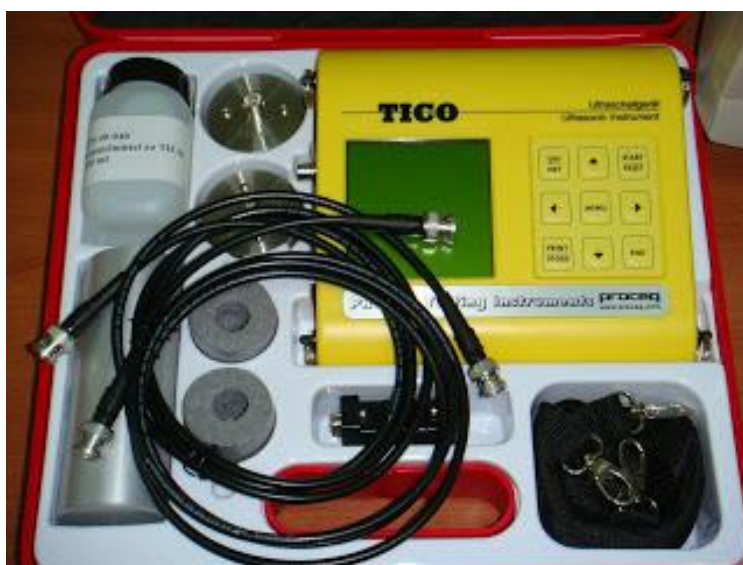
- Generador de pulso
- Transductores
- Cables BNC de 1.5m
- Vaselina o gel de acoplamiento
- Cilindro de calibración

Gráfico 170 Equipo de Ultrasonido TICO Proceq. Fuente: (PROCEQ SA, 2008)

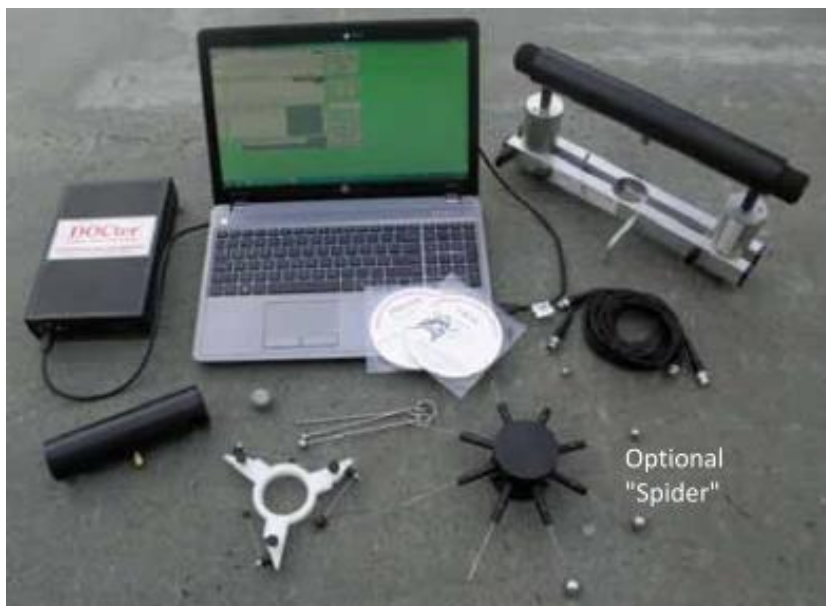
- **Emisor de impacto:** Debe ser esférico o de punta esférica, capaz de producir una duración de impacto de $30 \pm 10 \mu s$ con energía suficiente para producir desplazamientos superficiales.
- **Transductores:** Dos transductores que sean capaces de detectar desplazamientos pequeños que corresponden al impacto generado de la Onda-P. Debe contar con un dispositivo separador que no interfiera con la medición de los transductores.
- **Computadora portátil con software incorporado:** El software consiste en un programa para obtener, registrar y procesar la información proporcionada por los transductores.
- **Spider [opcional]:** Es una unidad que consiste en varias bolas de acero que generan múltiples impactos y mejoran el rango de operación del sistema.

Gráfico 177 Equipo de medición de velocidad de Onda-P, Método A. Fuente: (Germann Instruments inc)

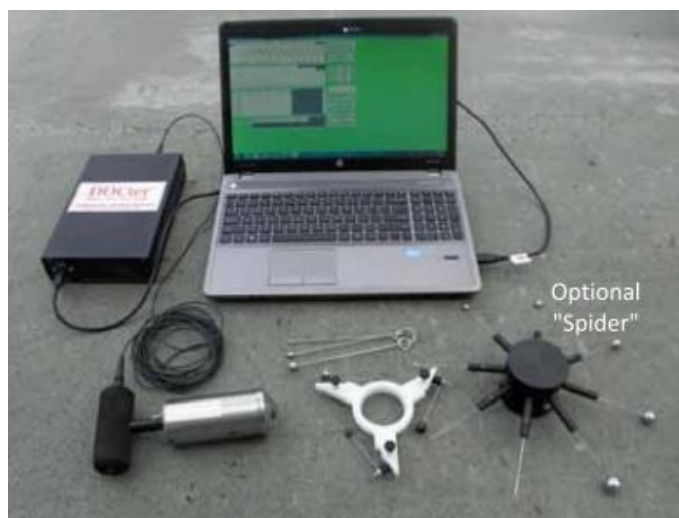
Los materiales y equipo para el Método B son los mismos descritos para el Método A, en la sección 3.7.5.1, con la única diferencia que se usa solo un transductor y la duración de impacto debe ser menor.

Gráfico 178 Equipo de medición de velocidad de Onda-P, Método B. Fuente: (Germann Instruments inc)

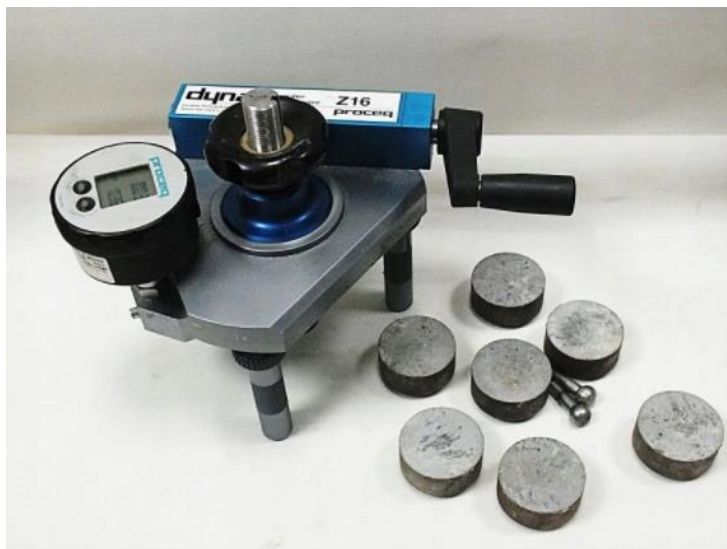
Gráfico 187 Equipo Pull Off Dyna Z 16. Fuente: (PROCEQ SA, 2002)

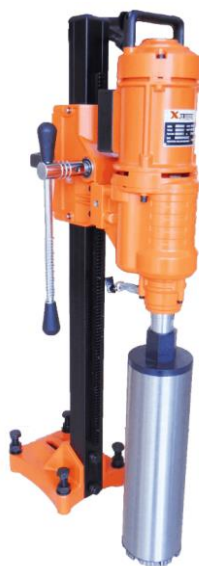
- Extractor de núcleos
- Broca cilíndrica (con corona de diamante)
- Taladro con brocas para hormigón (corona de diamante)
- Suministro de agua
- Martillo de goma

Gráfico 189 Equipo Extractor de Núcleos. Fuente: (Tritan Diamond Tools, 2017)

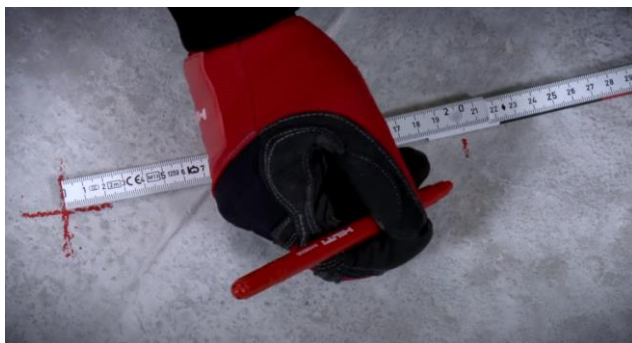
Gráfico 190 Distancia para fijación de equipo, ensayo de Núcleos perforados. Fuente: (Hilti Group, 2017)

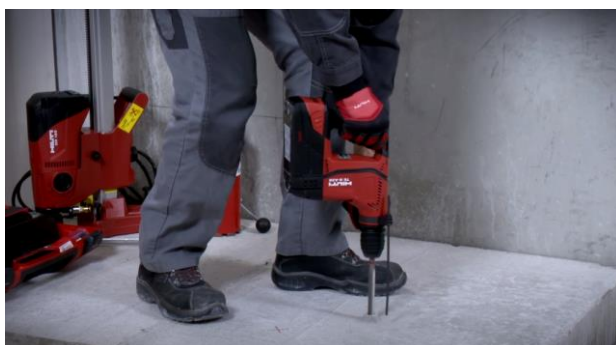
- 3) Perforar con el taladro en el punto marcado y limpiar el polvo residual. En este hueco entrará el tornillo de fijación.

Gráfico 191 Perforación para fijación de equipo, ensayo de Núcleos perforados. Fuente: (Hilti Group, 2017)

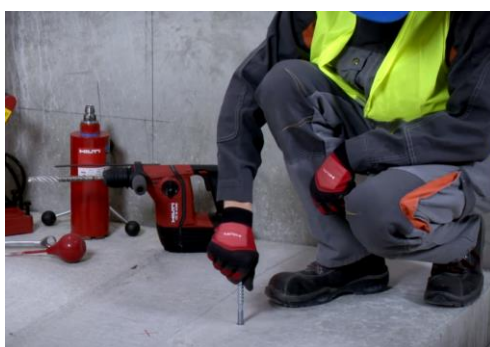
- 4) Anclar el tornillo de fijación.

Gráfico 192 Anclaje de tornillo, ensayo de Núcleos perforados. Fuente: (Hilti Group, 2017)

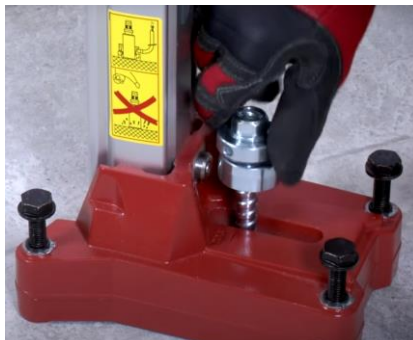
- 5) Colocar el equipo y asegurar el tornillo de fijación con ayuda de una tuerca.
6) Asegurar los cuatro tornillos de la placa base.

Gráfico 193 Fijación de los tornillos, ensayo de Núcleos perforados. Fuente: (Hilti Group, 2017)

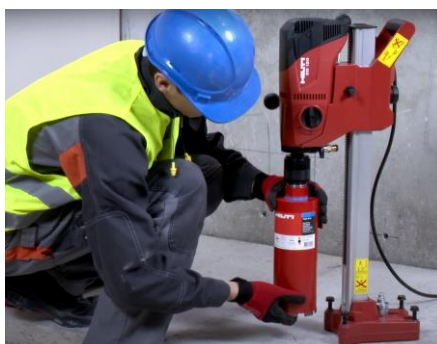
- 7) De ser necesario, colocar la palanca o volante de control de presión.
- 8) Colocar y asegurar la broca corona de diamante.

Gráfico 194 Colocación de la broca, ensayo de Núcleos perforados. Fuente: (Hilti Group, 2017)

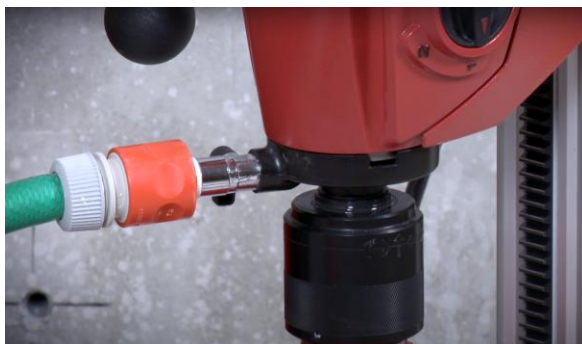
- 9) Conectar el suministro de agua.

Gráfico 195 Suministro de agua, ensayo de Núcleos perforados. Fuente: (Hilti Group, 2017)
